장계 남초등학교 철거공사 중 석면해체공사

대기중 석면농도 분석결과서

장계남초등학교 철거공사 중 석면해체공사

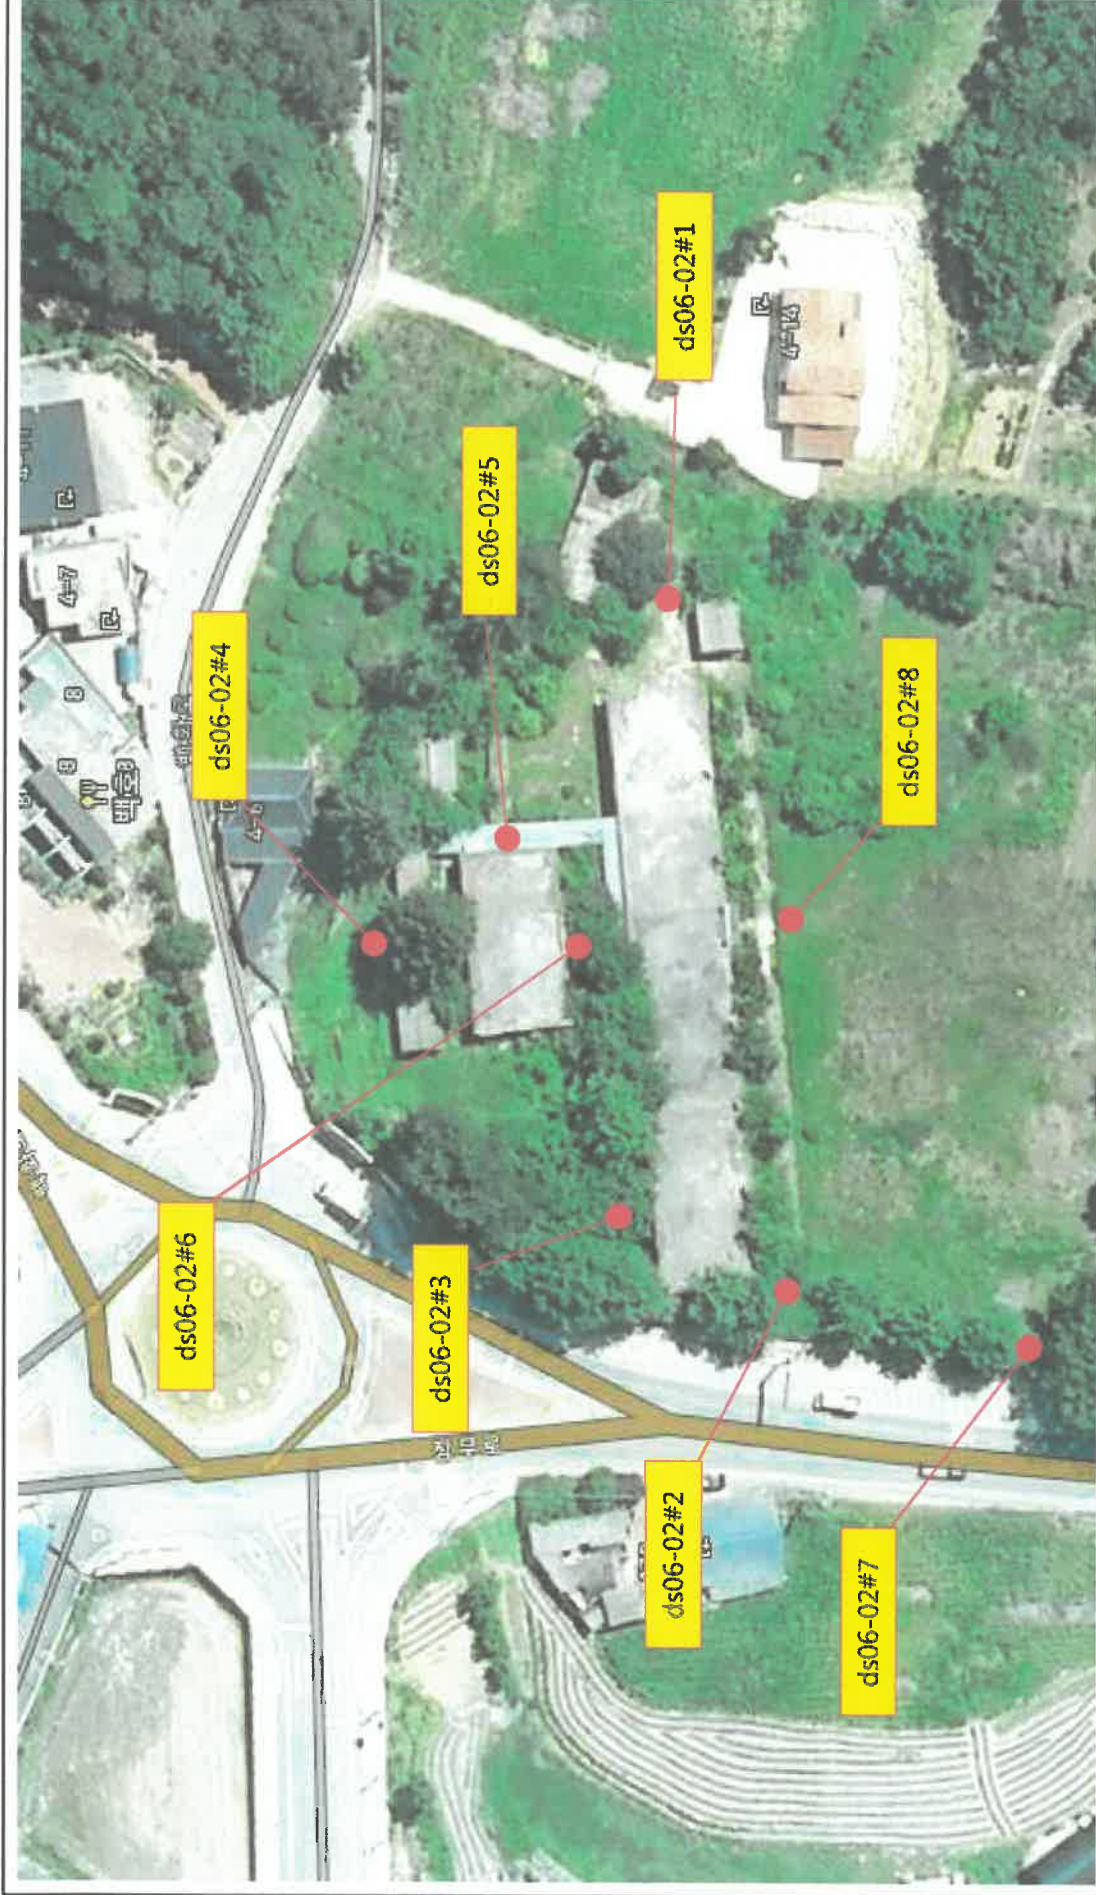
별첨 I [측정지점 도식도]

측정지점 (도식도 참조)	부지경계선① p506-02#1	  측정시작시간 09:41 측정종료시간 13:41	  비산측정 종료시간 비 고
부지경계선② p506-02#2	  측정시작시간 09:44 측정종료시간 13:44	  측정시작시간 09:44 측정종료시간 13:44	
부지경계선③ p506-02#3	  측정시작시간 09:47 측정종료시간 13:47

Ds06-02#1	부지경계선①	SARA-5100	10	240	N	-	-
Ds06-02#2	부지경계선②	SARA-5100	10	240	N	-	-
Ds06-02#3	부지경계선③	LX-40A	10	240	N	-	-
Ds06-02#4	부지경계선④	LX-40A	10	240	N	-	-
Ds06-02#5	위생실비입구	SARA-5100	10	40	0.002	백석면	기준치미만
Ds06-02#6	응암기공기반통구	SARA-5100	10	120	0.003	백석면	기준치미만
Ds06-02#7	작업장 외	LX-40A	10	120	N	-	-
Ds06-02#8	폐기물보관장소	LX-40A	10	40	N	-	-

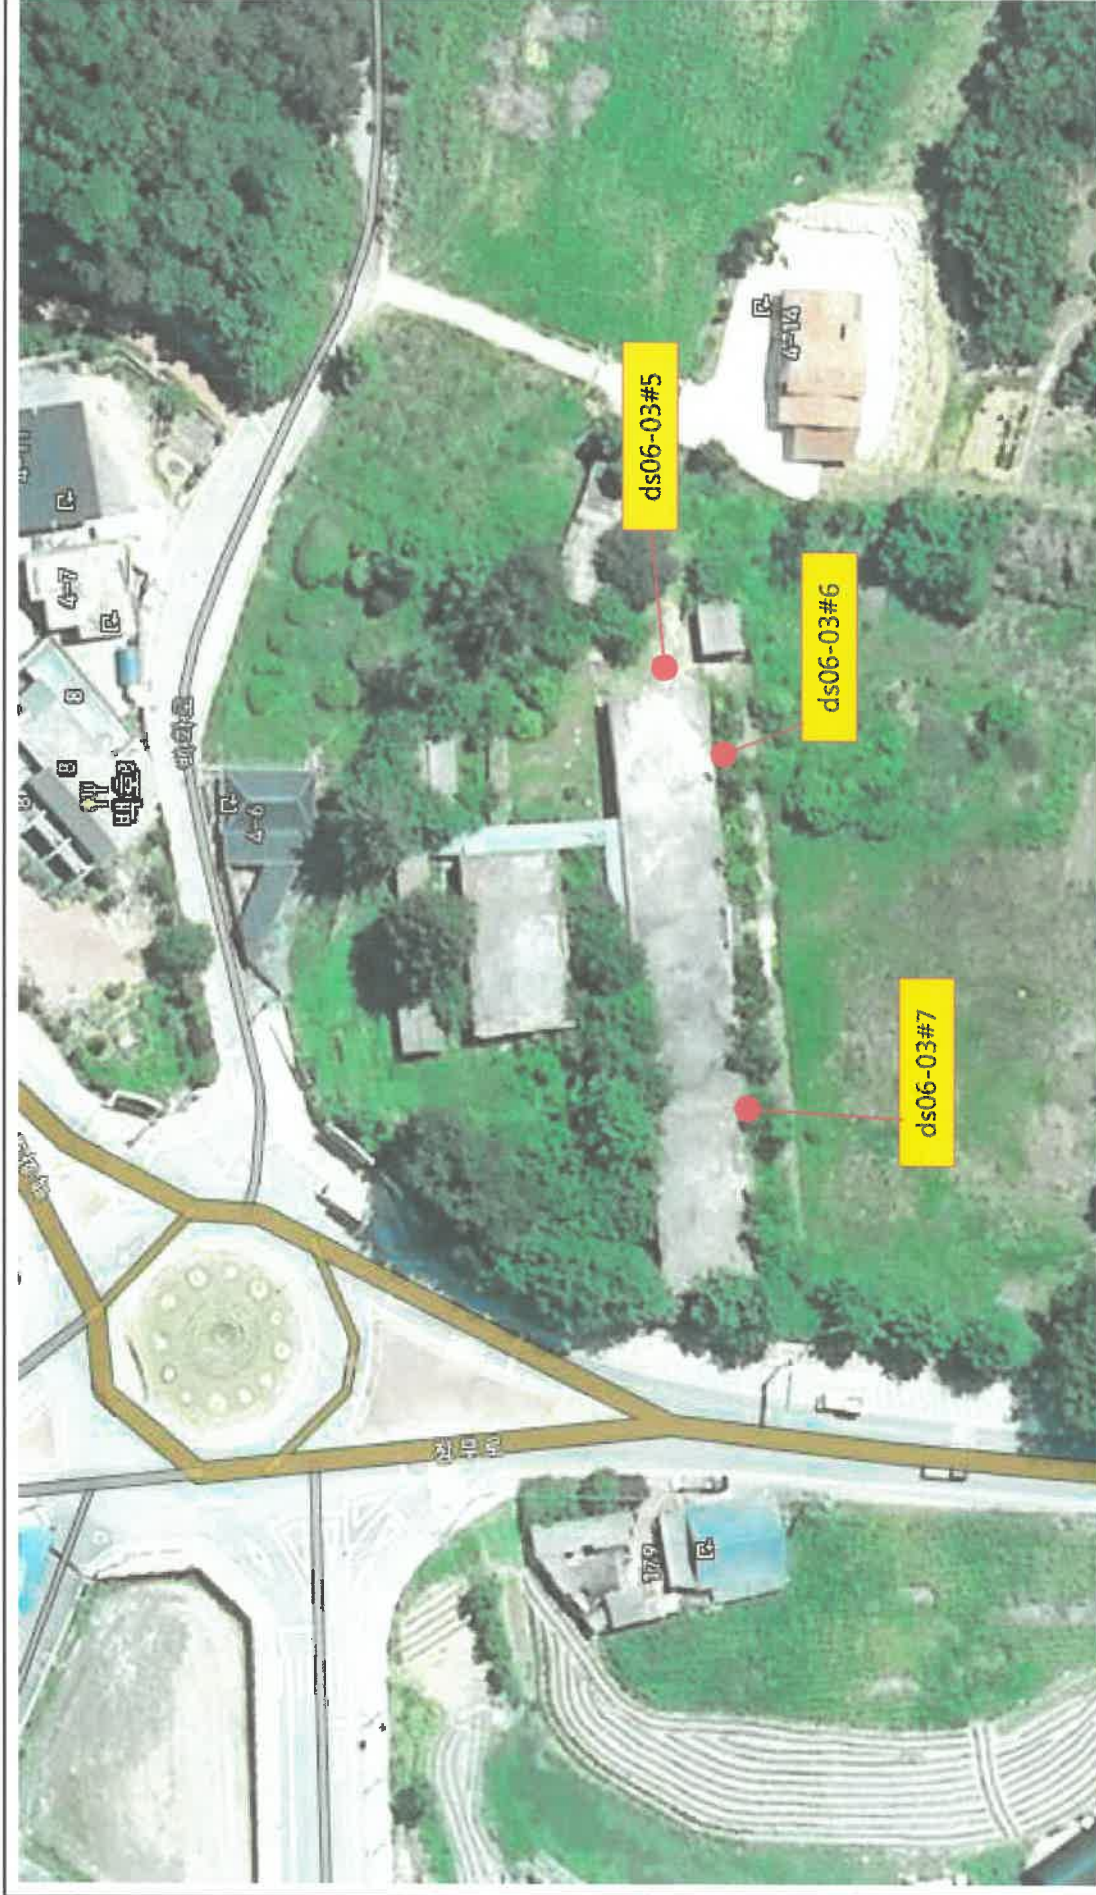
별첨 I [측정지점 도식도]

측정지점 (도식도 참조)	측정시작시간		측정종료시간	
	측정시작시간		측정종료시간	
p506-03#1 부지경계선①

ds06-03#1	부지경계선①	우천으로 측정불가					
ds06-03#2	부지경계선②						
ds06-03#3	부지경계선③						
ds06-03#4	부지경계선④						
ds06-03#5	위생침비임구	LX-40A	10	40	N	-	-
ds06-03#6	음압기공기반출구①	SARA-5100	10	120	0.003	백색면	기준치미만
ds06-03#6	음압기공기반출구②	LX-40A	10	120	0.003	백색면	기준치미만
ds06-03#7	폐기물반출구	우천으로 측정불가
