시추위치도(Boring Location Map)

지층단면도(Geological Cross Section)

DRILL LOG

공 사 명 PROJECT		참석굴행복주택건립공사현황측량공번 및지반조사용역		HOLE No.		BH-1		(주)시료채취방법의기호									
위 치 LOCATION		X:354669.807, Y:255562.120		지반고(m)		481.7		REMARKS									
날 짜 DATE		2024-03-21		지하수위 GROUND WATER		(GL-) 1 M		○ 자연시료 U.D. SAMPLE ◎ 표준관입시험에 의한 시료 S.P.T. SAMPLE ● 코어시료 CORE SAMPLE ⊗ 흐트러진 시료 DISTURBED SAMPLE									
				감독자 INSPECTOR		주재옥											
Scale	표고 Elev. M	심도 Depth M	층후 Thick ness M	현 장 관 찰 기 록			표준관입시험 Standard Penetration Test					시 료 Sample					
M				주상도	지층명	지 층 설 명 Description	타격회수 / 관입량	타격회수 15CM 15CM		N blow 10 20 30 40 50					시료 번호	채취 심도	채취 방법

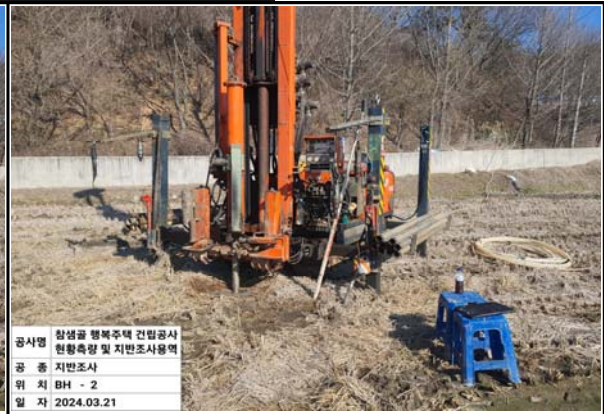
위치	BH-2	일시	2024.03
----	------	----	---------

표준관입시험(S.P.T)

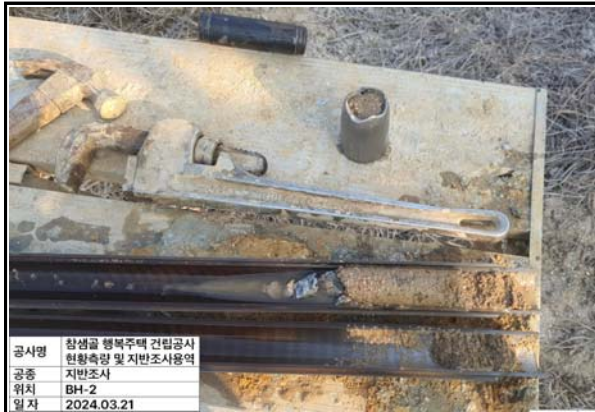
위치	BH-2	일시	2024.03
----	------	----	---------

표준관입시험에 의한 시료채취

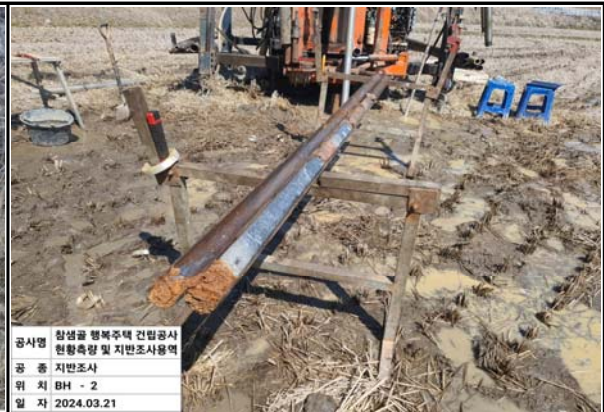
위치	BH-2	일시	2024.03
----	------	----	---------

코아시료채취

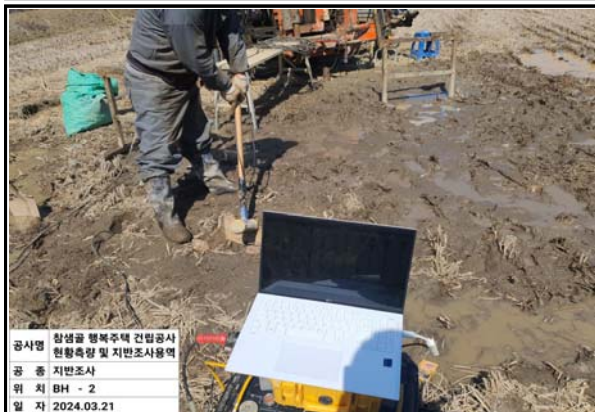
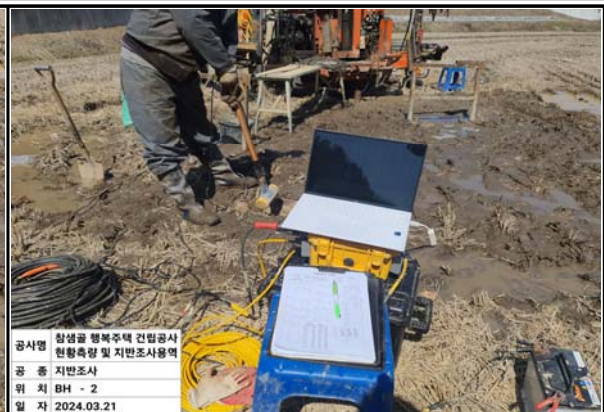
위치	BH-2	일시	2024.03
----	------	----	---------

전단파속도시험

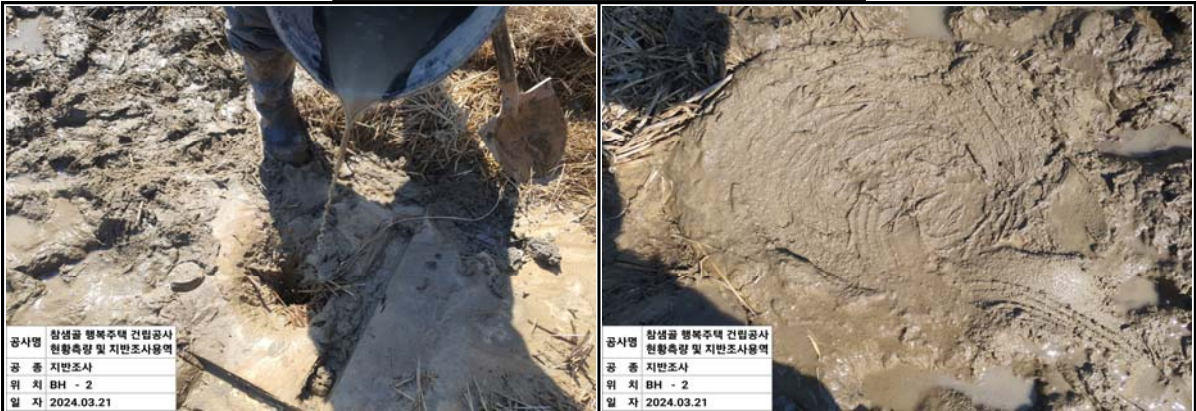
폐공중 (불투수성 재료)				폐공후			
위치	BH-2	일시	2024.03	위치	BH-2	일시	2024.03

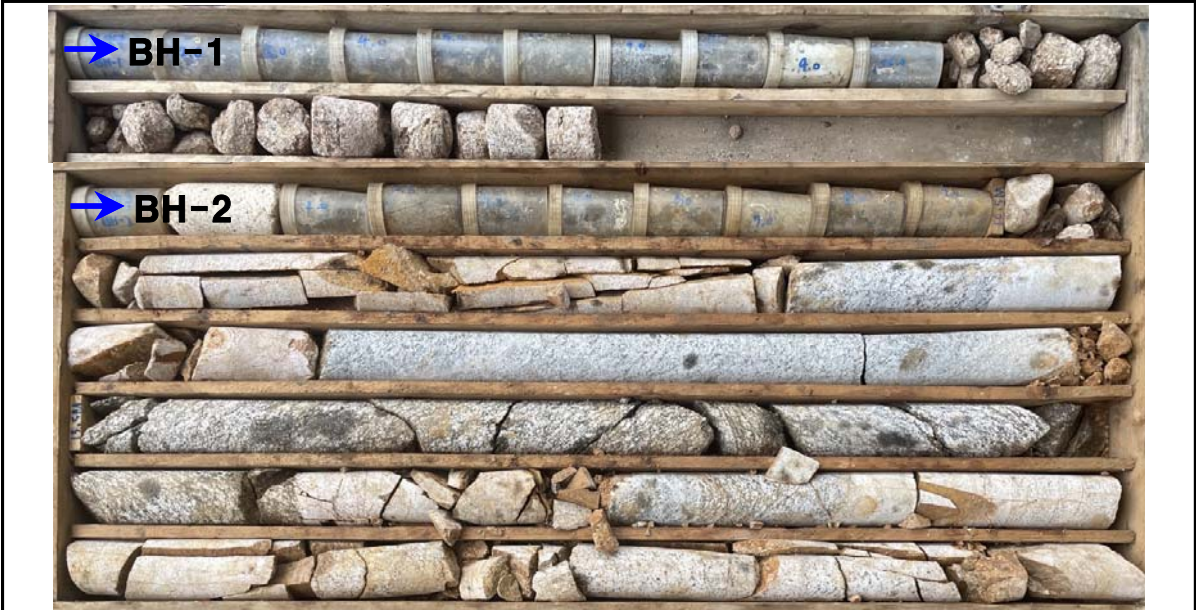
시료상자			
위치	BH-1~2	일자	2024.03
